# 1°) Synthèse

Dans le cadre du projet de révision du PLU, à Préfailles, une démarche d'inventaire du patrimoine arboré est engagée par la commune avec l'aide d'un cabinet de conseil. Il a été demandé une aide des citoyens pour identifier, à l'aide d'une application smartphone, les arbres remarquables.

Un petit groupe de personnes, appartenant aux associations APP, ASEP et Les Forêts du Futur, a souhaité aborder la question de cet inventaire en s'intéressant à la gestion de ce patrimoine, et réfléchir à la capacité de la commune d'accroître ce patrimoine arboré.

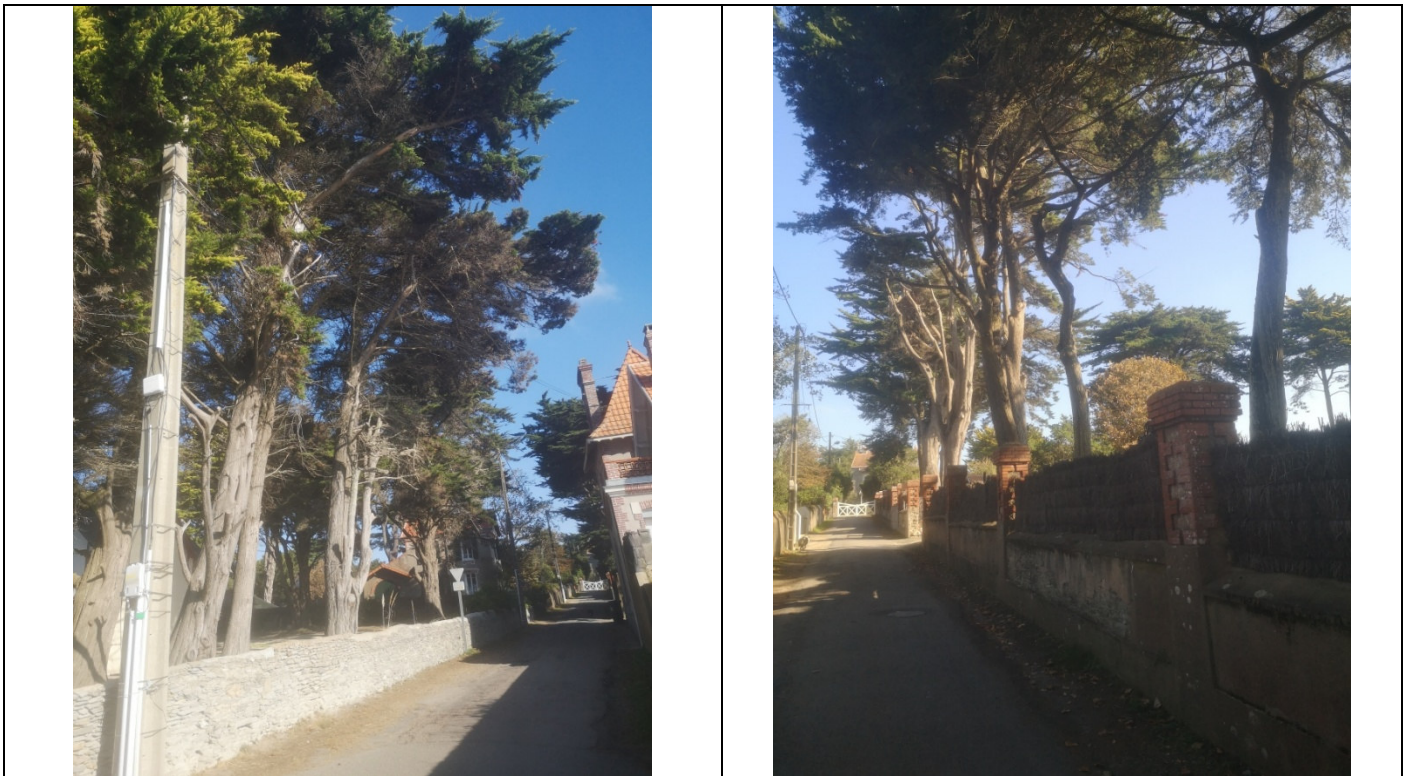
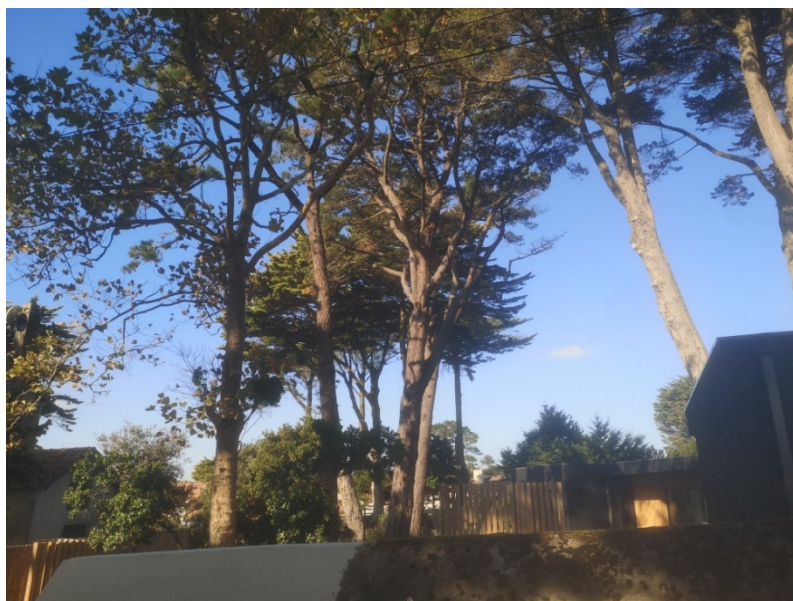
### 2.1°) Rue des vagues

Ce sont quelques exemples de ces *cupressus lambertiana* qui n'ont plus de branches dans leur partie basse, et sont donc fragilisés avec les tempêtes d'hiver.

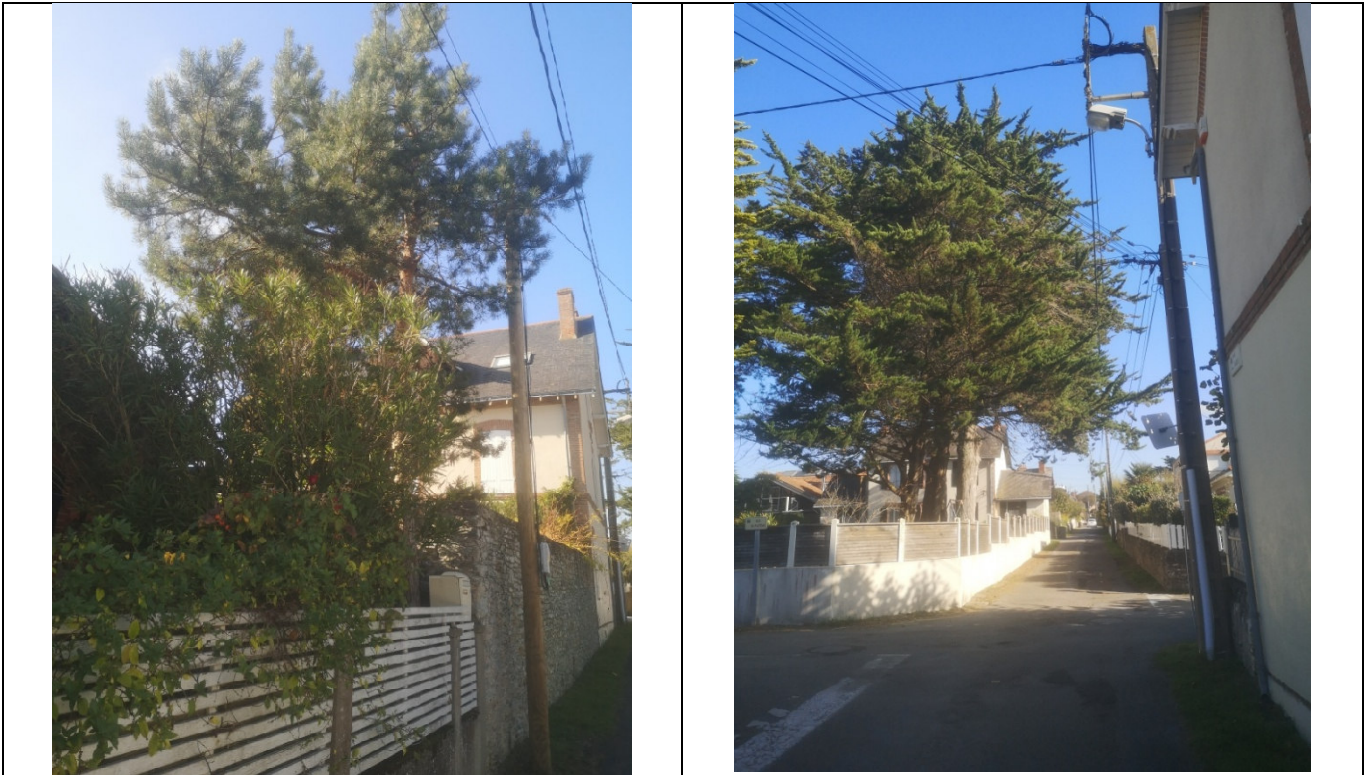
Cohabitation difficile des arbres avec les réseaux électriques et internet, tant que ces derniers ne sont pas enfouis.

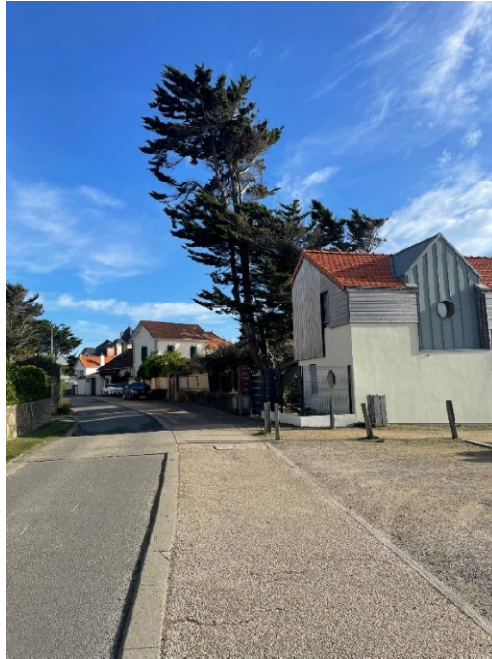
### 2.3°) Corniche de la source

Un cupressus très haut, menaçant les habitations lors des tempêtes d'hiver.

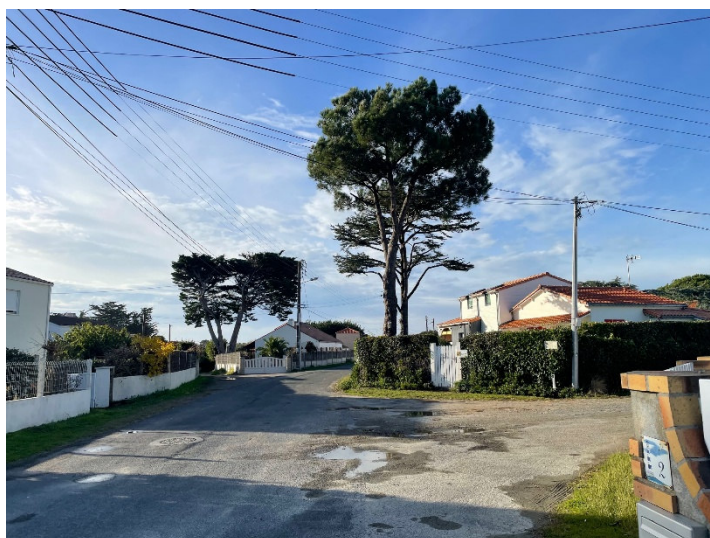
## 2.7°) Rue des grenouilles

Arbres isolés

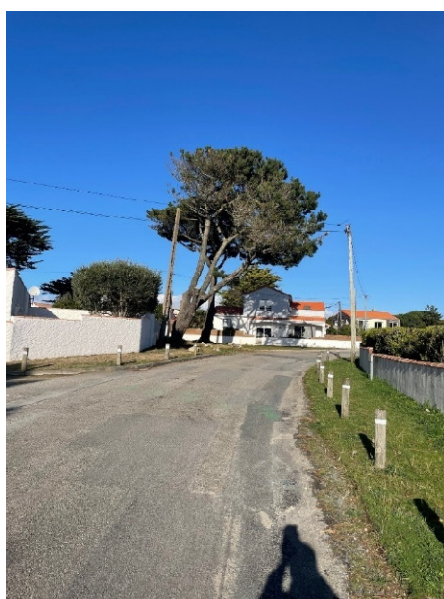
## 2.8°) Rue de l'Anse du sud

Ces arbres sur l'espace public, penchent dangereusement.

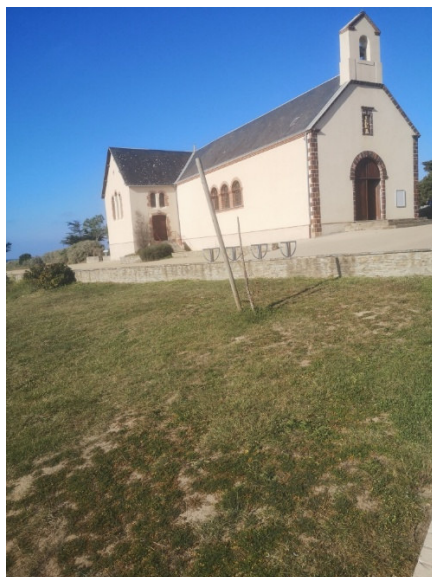
#### 3.1°) Avenue de la Plage Eric Tabarly

Ces arbres plantés récemment sur le plateau de la chapelle, sont pour la plus part morts

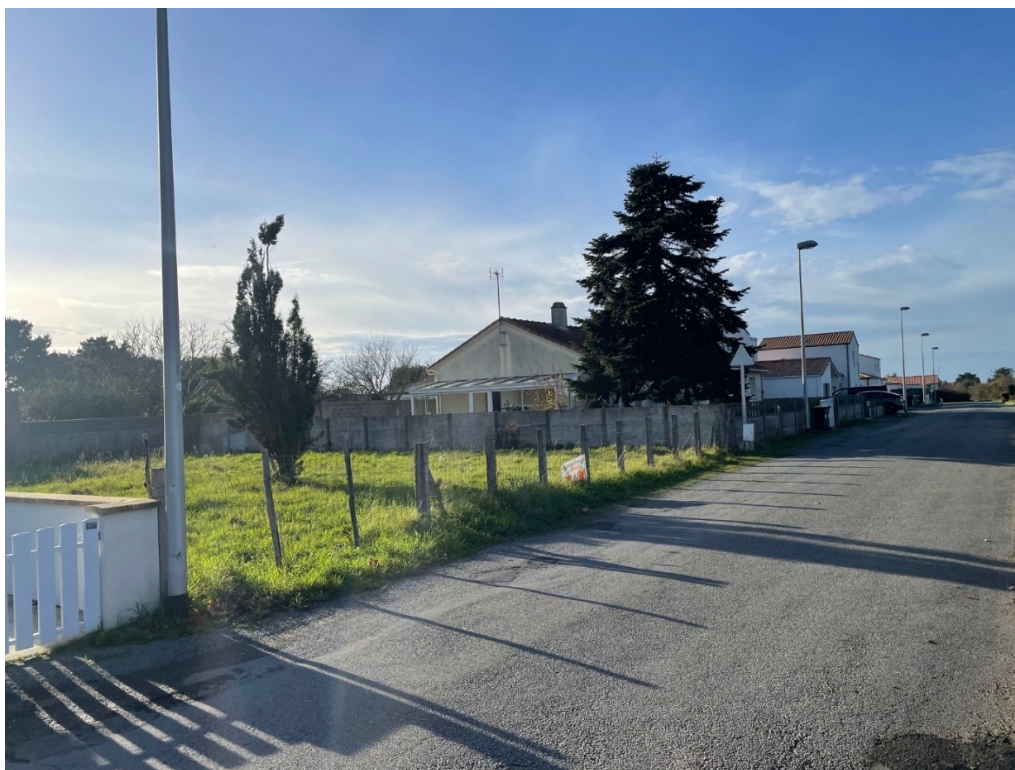
#### 4.1°) Chemin des agneaux

L'arbre est tout seul au milieu du terrain, qui vient d'être vendu !

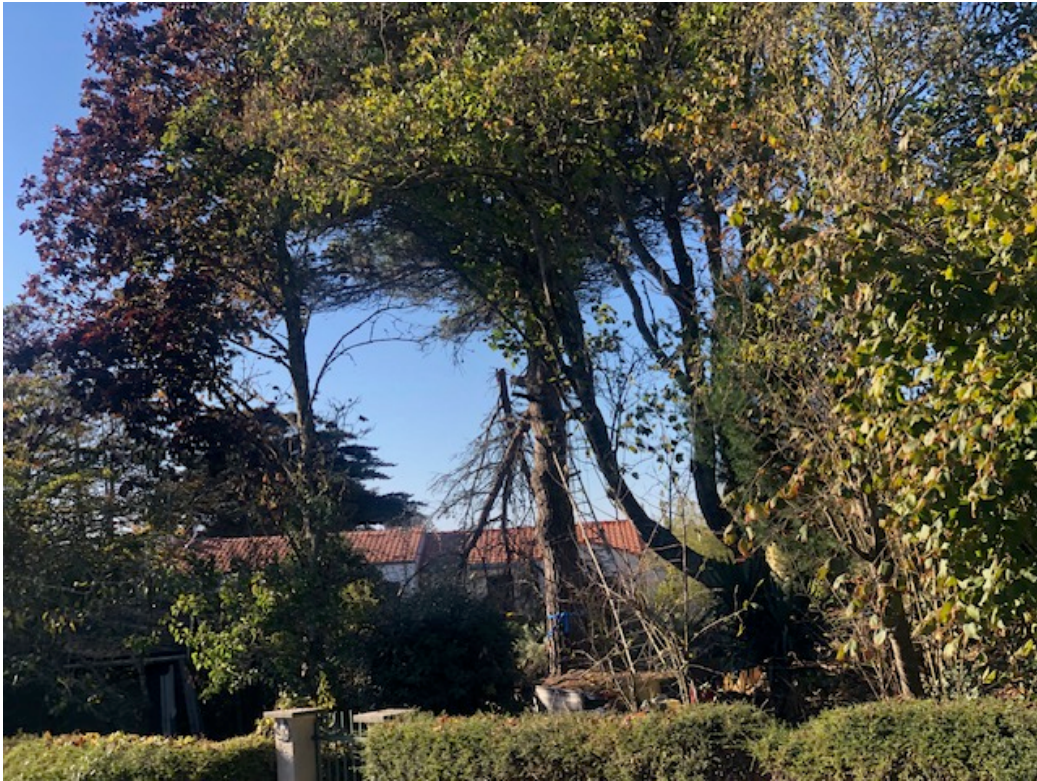
#### 4.2°) 10 impasse Val Moureaud

L'arbre (avec l'échelle) a été abattu le 28/10/2025 !

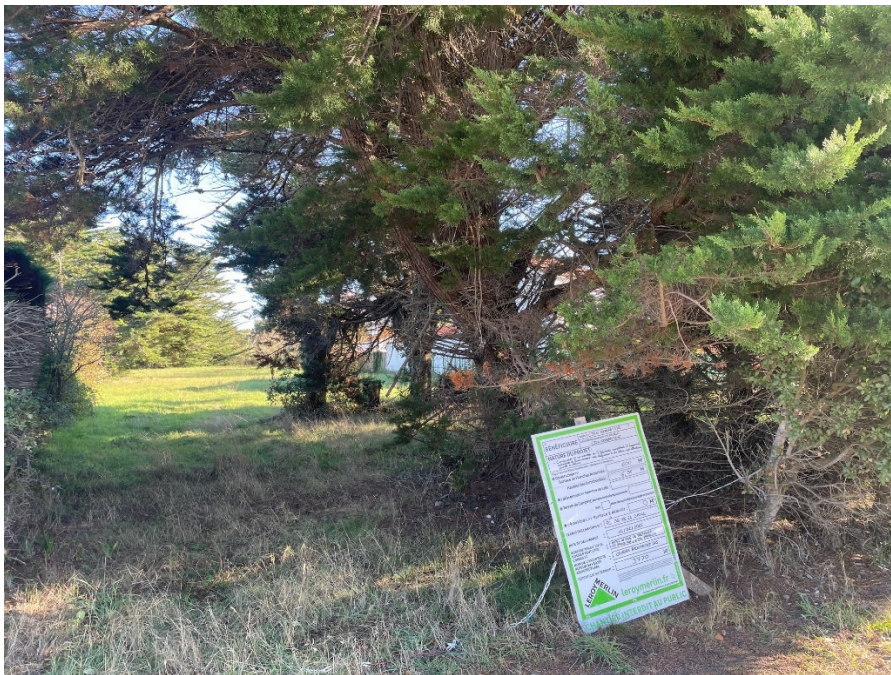
#### 4.5°) Rue de la Noé Gast

Permis de construire avec plusieurs logements : quel est le devenir de ces arbres

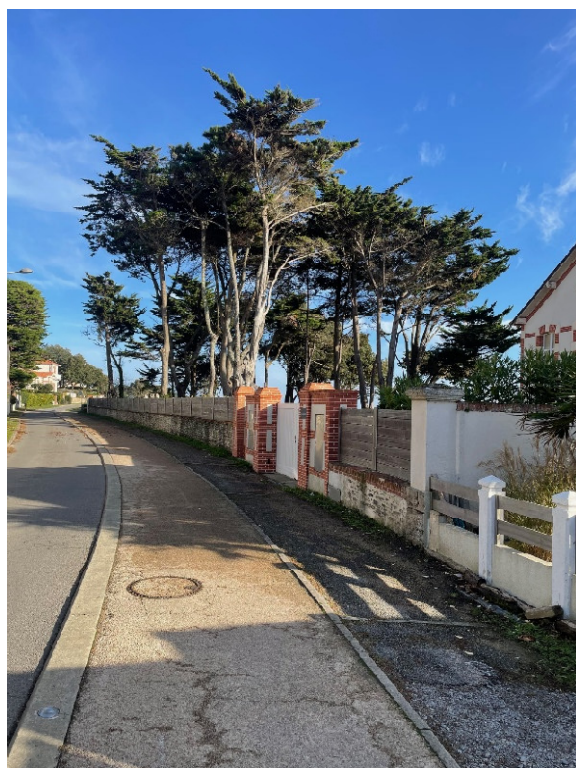
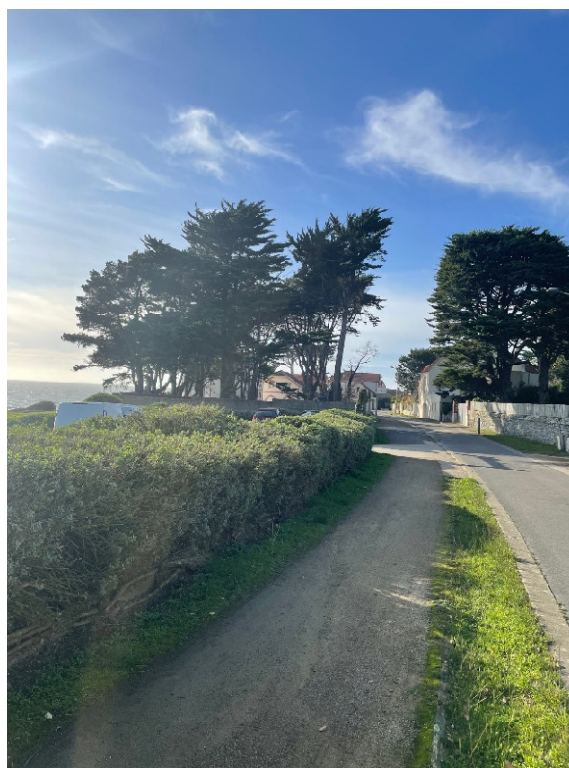
### 7.1°) Corniche de la source (Parc Villa l'Océan)

Il y a beaucoup d'arbres qui n'ont plus que le houpier, et qu'il faudrait remplacer.

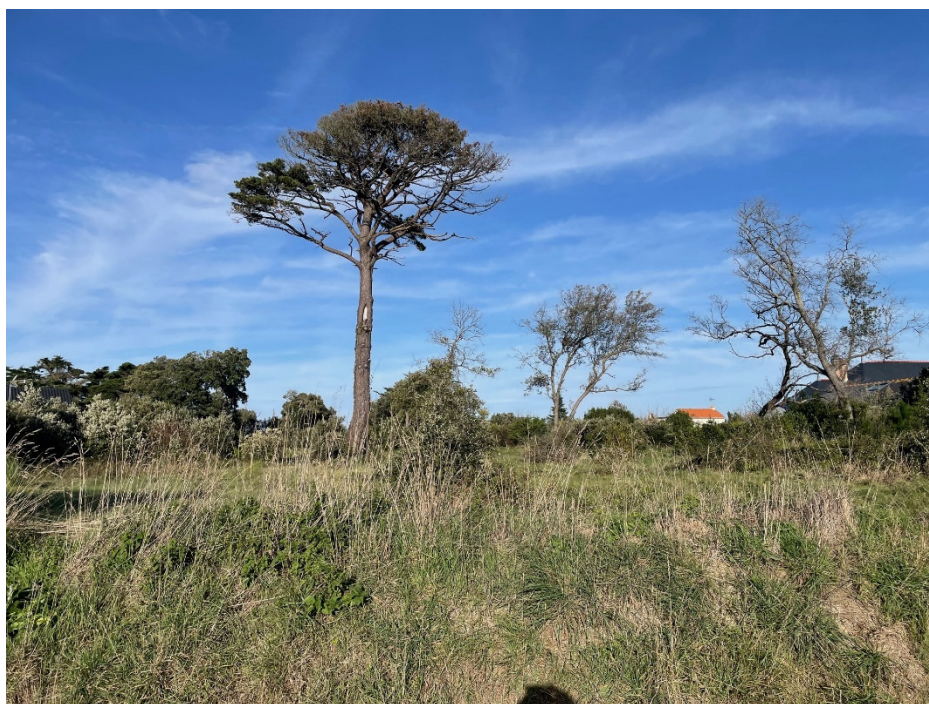
### 7.3°) Le Bois Roux

Ce qui reste du « bois roux », et on a du mal à voir les arbres plantés reboisant cette parcelle.

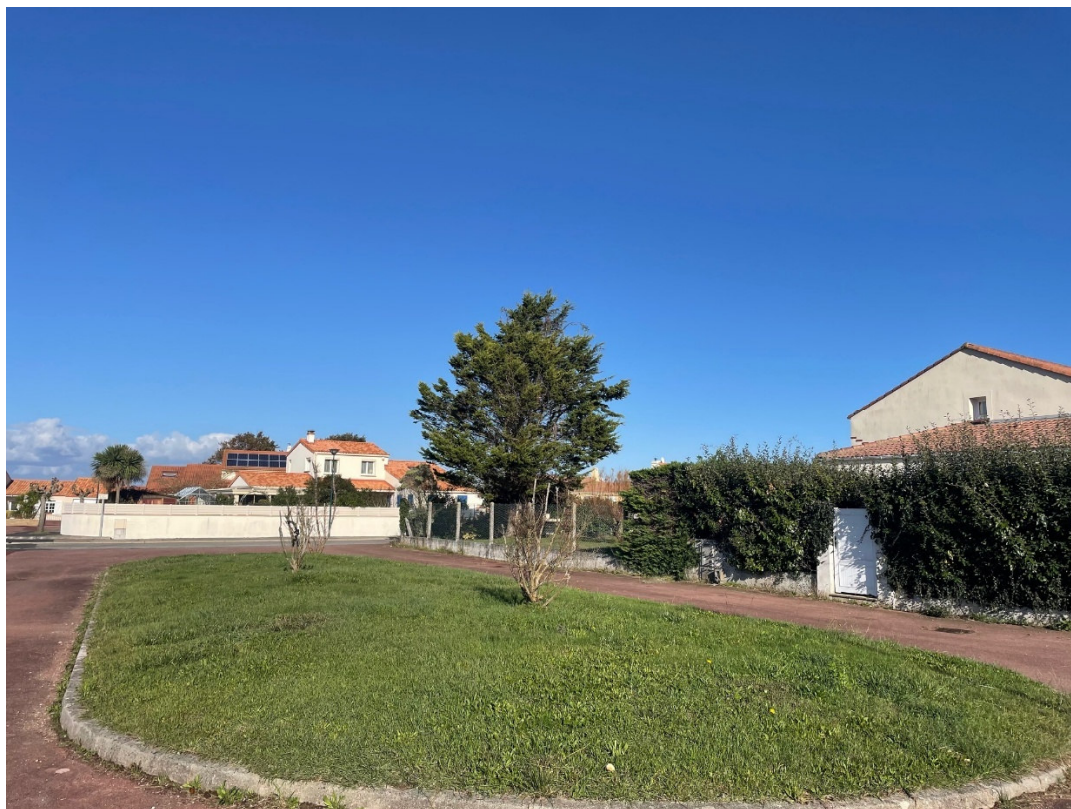
### 8.1.7°) Allée des rossignols

Les arbres sur cette place semblent « chétifs ».

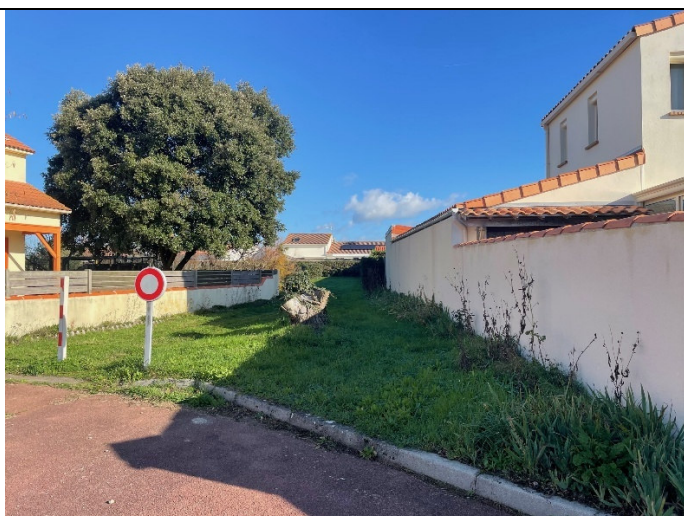
Belle souche d'arbre ! L'arbre semble repartir, mais le terrain derrière n'est pas encore construit !

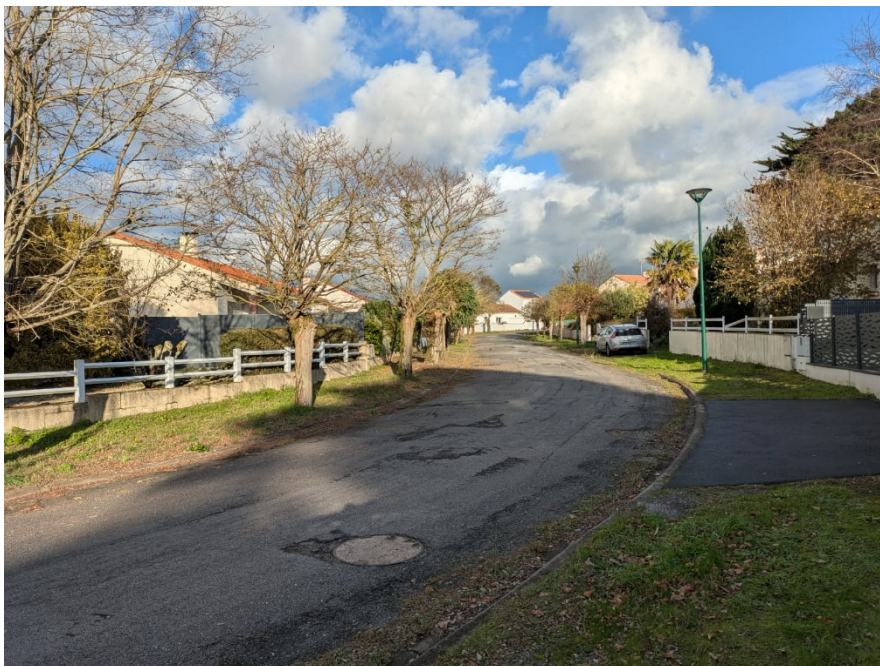
#### 8.1.12°) Rue des acacias

La rue porte bien son nom. Mais les racines de ces arbres dégradent la rue !

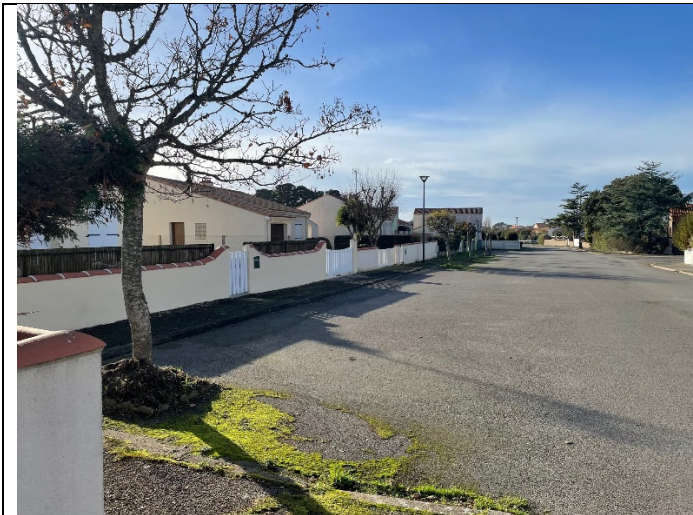
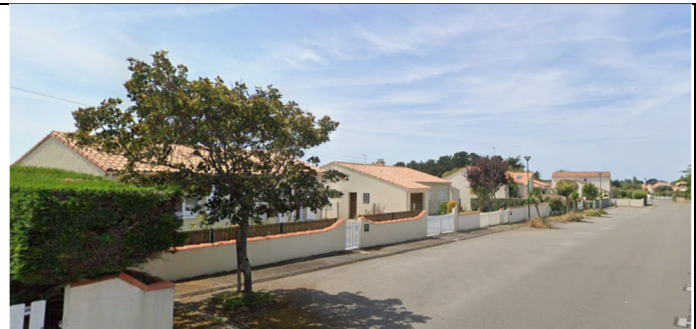
### 8.2.2°) Rue des terres blanches

Beaucoup d'arbres plantés dans cette rue. Il devait en y avoir plus, car il y a trous dans l'alignement des arbres

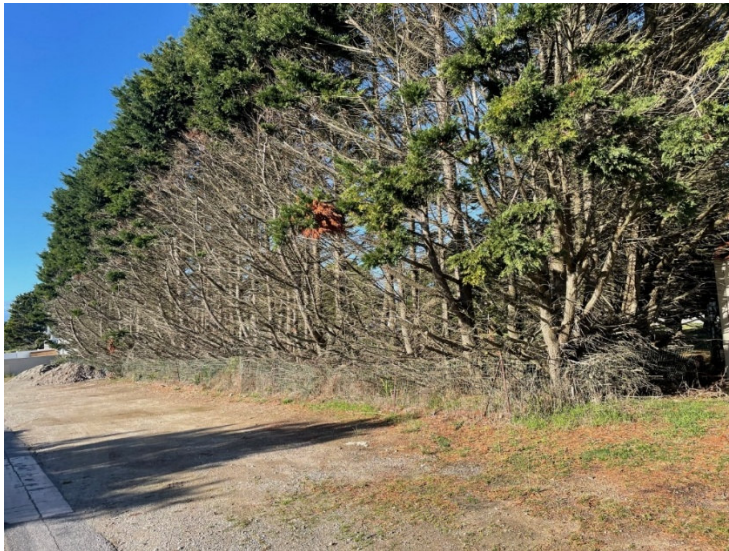
### 8.2.3°) Route de la Pointe Saint Gildas (N° 202)

Cette haie a beaucoup grandi, mais des branches mortes sont conservées pour sans doute continuer à faire fonction de haie pour isoler le terrain de la rue

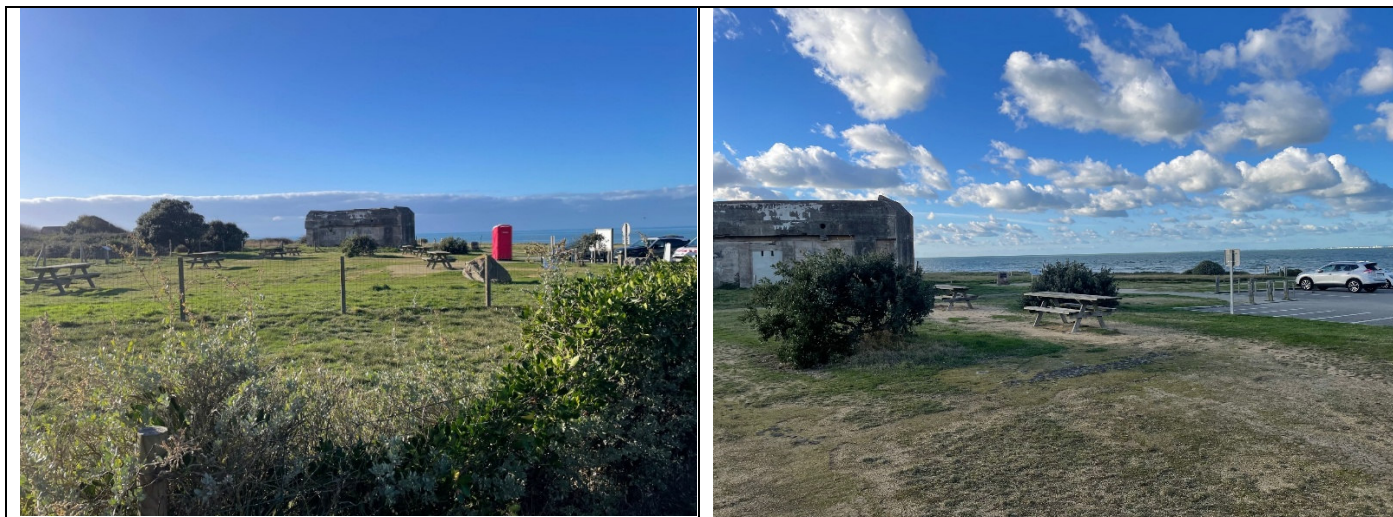
### 8.3.8°) Rue de l'Apcheu

L'aire de pique-nique mériterait d'être ombragée. Les 2 arbres existant « rampent » au lieu de prendre de la hauteur
